尖扎县鑫浩源建材有限公司坎布拉镇  
俄家村 2 号建筑用砂石矿  
矿山地质环境保护与土地复垦方案

二〇一九年十二月

编制单位：青海青通工程咨询有限公司

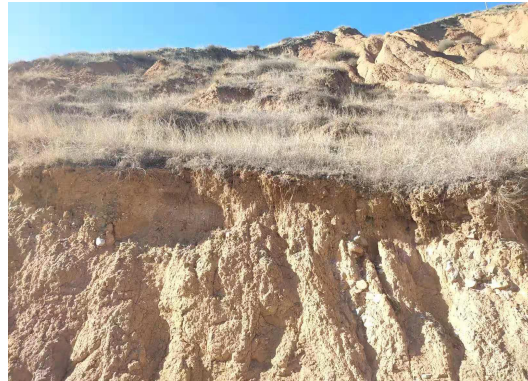
照片 2 矿区土壤

矿区土壤属于典型砂壤土，土体较厚，一般在 30—50cm。成土母质为冲积物和洪积物。淋溶性强，通体无石灰反应，PH 值 7.0 左右，呈中性反应。有机质含量 10—15%，碳氮比 11—15 之间（见照片 2）。
