尖扎县尖扎滩乡尖扎滩建筑用砂石矿  
矿山地质环境保护与土地复垦方案

尖扎华秀砂石料厂

2020年9月

编制单位：青海领盛工程信息咨询有限公司

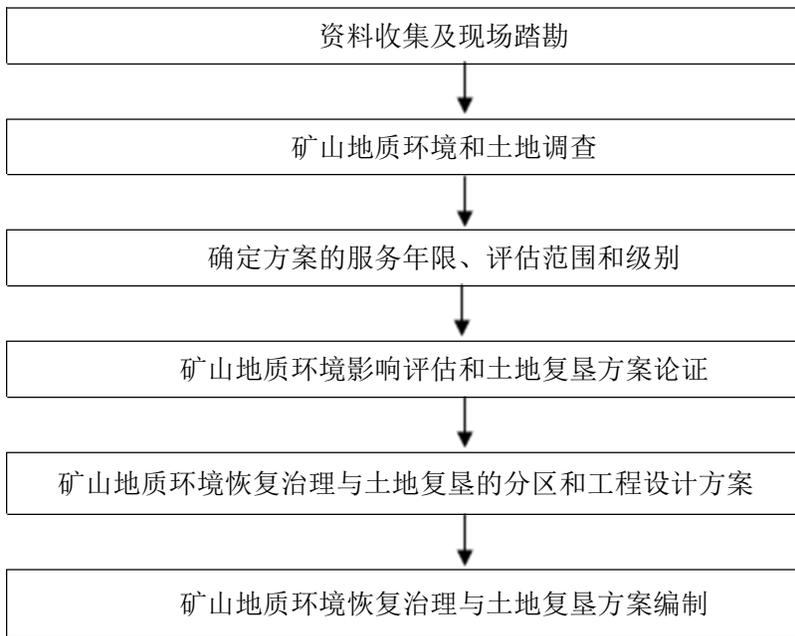
图 0-1 工作程序框图

项目组对野外取得的资料进行了自检、互检后，公司总工办于 2020 年 9 月 5 日验收认为，资料收集与野外调查达到了相关技术要求，调查了地层、构造、工程地质条件、水文地质条件，工作方法和手段符合矿山地质环境调查规程要求，同意进行室内资料整理和方案编制。2020 年 9 月 6 日进行室内方案和成果图件的编制（见图 0-1）。

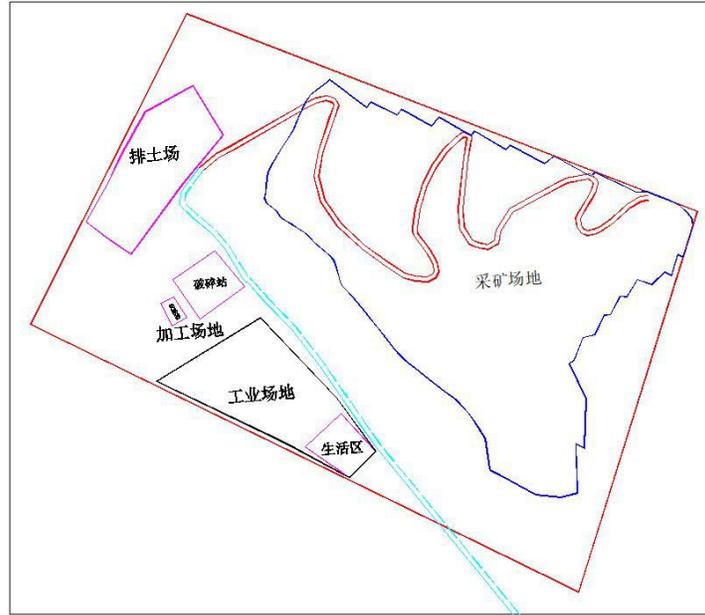
插图 1-2 矿山平面布置示意图

矿山为新建矿山，矿山建设内容主要由采矿场地、工业场地、加工场地、排土场及矿山道路等几部分组成（插图 1-2），各工程位置及结构如下：

根据《开发利用方案》设计,矿山加工场地设置在矿区南西侧,包含破碎筛分场地、堆料场、蓄水池、沉淀池等、机修棚等占地面积约 0.24hm<sup>2</sup>。

排土场设计在露采矿区西侧的较平缓地带中,设计排土场长 144m,宽 47m,占地面积约 0.27hm<sup>2</sup>,堆高平均堆高 10m,边坡角 45°,每 4m 设安全平台 2m,容废量 2.5 万 m<sup>3</sup>,矿山后期修路、填方和平整场地等可用去 2.0 万 m<sup>3</sup>,则排土场排土方量约 2 万 m<sup>3</sup>,能够满足矿山排土要求。排土场的设置主要是对前期基建工程及后期采矿工作中产生的剥离表土进行存储,为后期矿山恢复治理提供土源。

矿山道路从矿区南侧顺山坡地势而上,到达最顶部 3290m 进行开采,开发方案设计拟建道路总长 0.6km,其中 0.4km 位于采矿场内。采矿场地外占地面积 0.08hm<sup>2</sup>。随开采水平的下降,修建支线道路分别到达各开采水平。

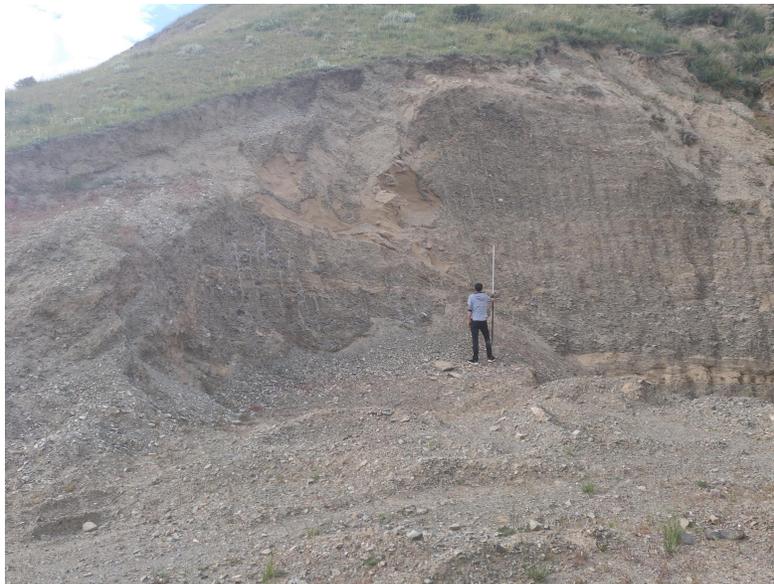
照片 1-1 1号采坑开采现状

该矿山为新建矿山，根据现场调查，矿区以往进行了小规模采矿活动，并形成两处采坑，编号为1号采坑和2号采坑，共挖损面积约 $0.06\text{hm}^2$ ，其中1号采坑位于矿区西部，边坡长约72m，高3-12m，坡度 $40-60^\circ$ ，局部近直立的单面坡，挖损面积约 $0.04\text{hm}^2$ ；2号采坑位于矿区东部，边坡长约34m，高3-8m，坡度 $50-65^\circ$ ，局部近直立的簸箕状采坑，挖损面积约 $0.02\text{hm}^2$ （照片1-1、1-2）。

矿区内及附近无各类地质遗迹、自然保护区、人文景观、风景旅游区。现状条件下，评估区进行了采矿活动，并形成两处采坑，分别为1号采坑和2号采坑，共挖损面积约0.06hm<sup>2</sup>，其中1号采坑位于矿区西部，边坡长约72m，高3-12m，坡度40-60°，局部近直立的单面坡，挖损面积约0.04hm<sup>2</sup>；2号采坑位于矿区东部，边坡长约34m，高3-8m，坡度50-65°，局部近直立的簸箕状采坑，挖损面积约0.02hm<sup>2</sup>，破坏了原有的地形地貌，呈残破景观，因此，对地形地貌景观的影响程度属严重。

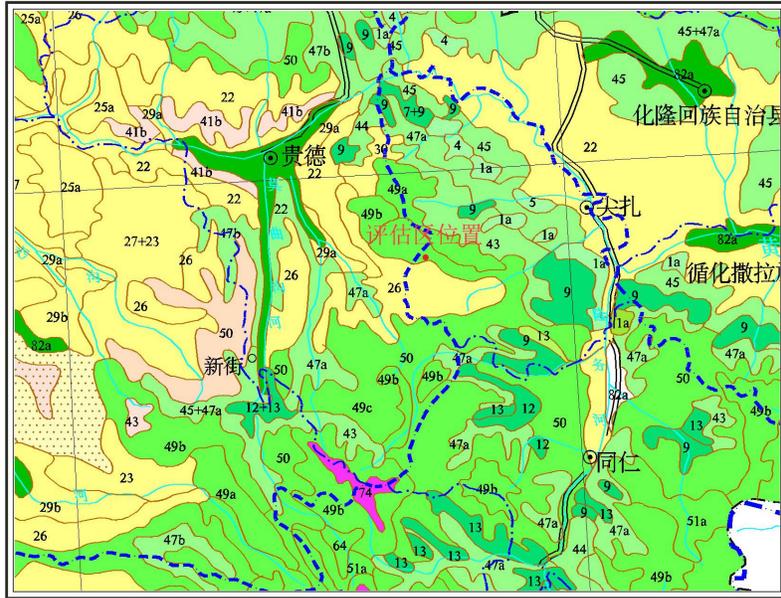
插图 2-1 评估区植被图

矿区范围内植被类型为高山老芒麦矮老芒麦草甸（插图 2-1），矿区植被覆盖率 50%—55%。

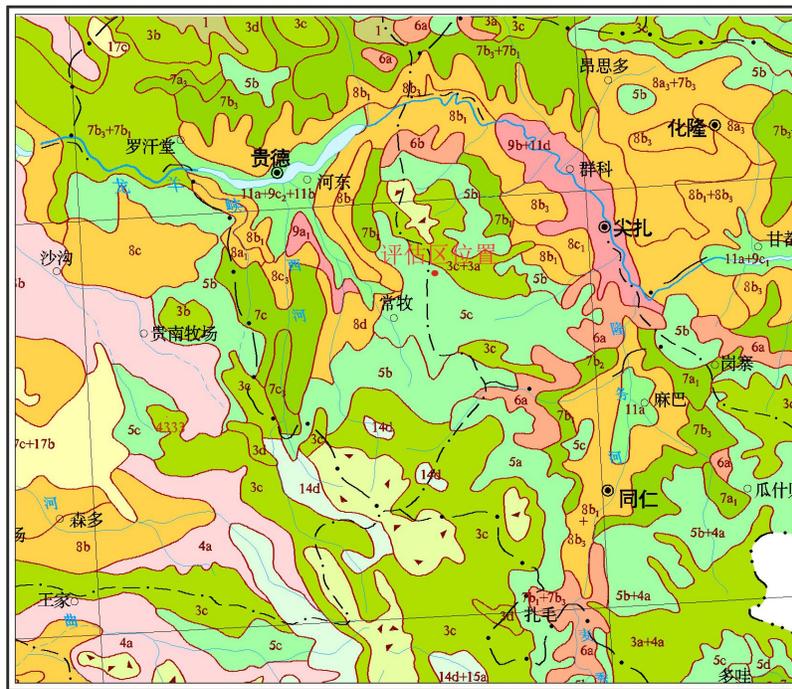
插图 2-2 评估区土壤图

矿区土壤类型主要为山地草原化草甸土（插图 2-2），有机质含量 0.10-20g/kg，平均厚度约 3.0m。

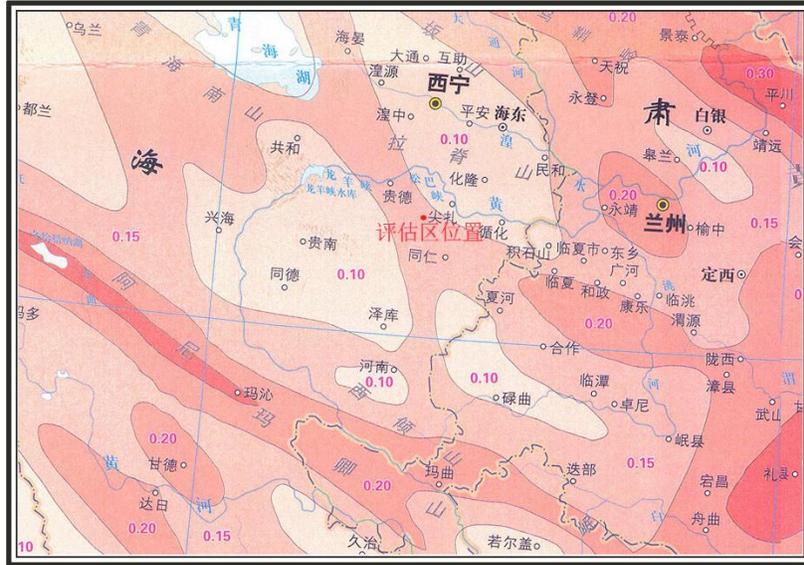
图 2-3 中国地震动峰值加速度区划图

根据国家质量监督检验检疫总局和中国国家标准化管理委员会 2015 年 5 月 15 日发布的《中国地震动参数区划图》(GB18306—2015)中附录 A《中国地震动峰值加速度区划图》(插图 2-3)、附录 B《中国地震动加速度反应谱特征周期区划图》(插图 2-4)，评估区地震动峰值加速度为 0.15g，地震动加速度反应谱特征周期 0.40s，相应的地震烈度为Ⅶ度。
