**尖扎县昂拉乡措加村建筑用灰岩矿  
矿山地质环境保护与土地复垦方案（修编）**

青海浙杰建材销售有限责任公司

二〇二五年四月

编制单位：西宁靖辉信息咨询有限公司

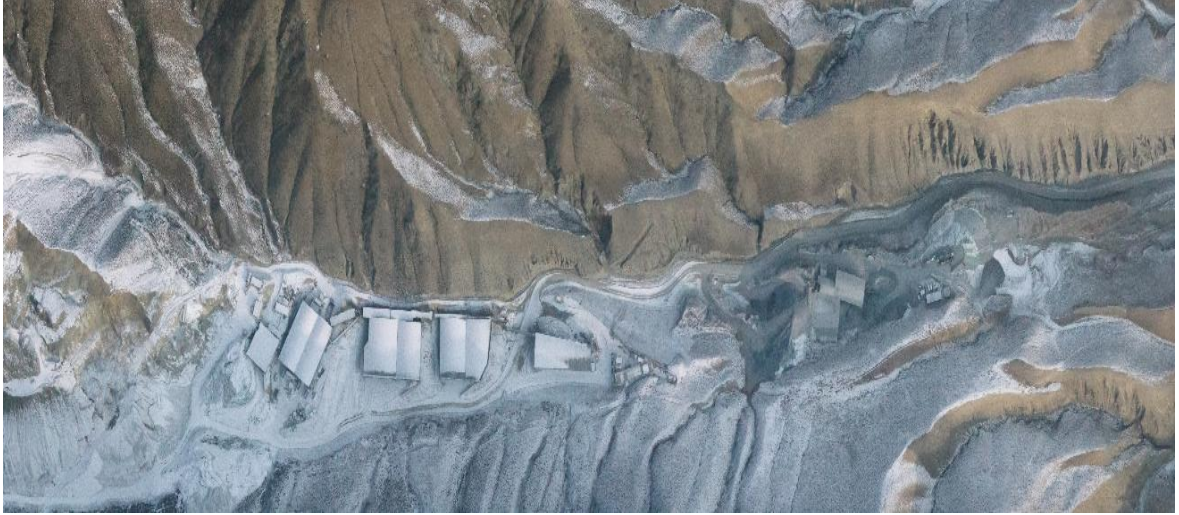
照片 1-1      矿山现状

上述设施已基本修建完成，其中仅有露天采场中还剩余部分道路未修建，长 285m。

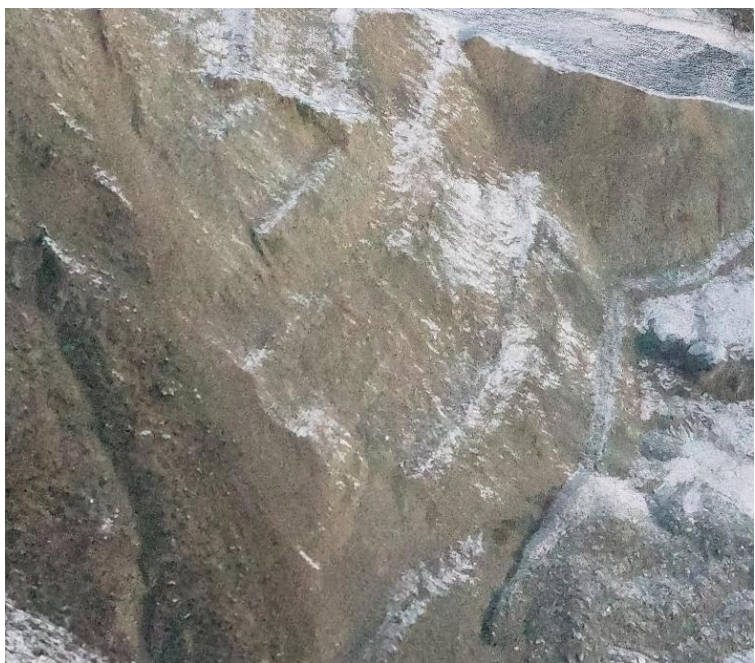
照片 3-1 现状不稳定斜坡

矿山地质环境影响现状评估是在资料收集和矿山地质环境调查的基础上，对评估区内现状条件下地质环境影响作用，引发的矿山环境问题进行评估。主要从如下四方面进行评估：地质灾害现状、含水层影响现状、地形地貌景观和土地资源的影响。现状条件矿山经建设工程施工及前矿山开采，形成坡面向东南的单面坡采场，采场东西长 80-150m，南北宽 80-120m，高约 60m，边坡角  $50^{\circ}$  - $68^{\circ}$ 。无地下水出漏，岩层倾角  $60^{\circ}$  ~ $65^{\circ}$ ，岩层面与坡面一致，坡面有掉块现象，坡面无变形。依据《地质灾害危险性评估规范》（GB/T 40112-2021）中不稳定斜坡的稳定性（发育程度）分级表（表 3-6）、地质灾害危害程度分级表（表 3-7）、地质灾害危险性分级表（表 3-8），现状评估不稳定斜坡地质灾害发育程度中等，危害程度中等，危险性中等。

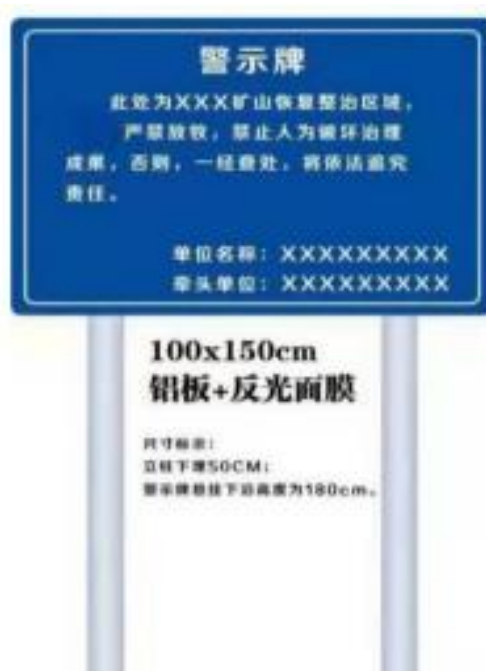
图 5-1 警示牌

警示牌要求：在预测塌陷区边界设置警示牌，警示牌材料为铁皮，规格为 1.5m×0.8m×0.2m。板面涂漆，并书写安全标语“采矿区禁止人畜入内”，同时使用藏语与汉语两种文字，共设计警示牌 3 块，警示牌设计位置见附图 6，警示牌设计见图 5-1、网围栏结构设计示意图 5-2。
