尖扎康利环保节能建材厂  
尖扎县坎布拉镇尕布村砖瓦用粘土矿  
矿山地质环境保护与土地复垦方案

二〇二四年四月

# 尖扎县坎布拉镇尕布村砖瓦用粘土矿 矿山地质环境保护与土地复垦方案

编写单位：西宁靖辉信息咨询有限公司

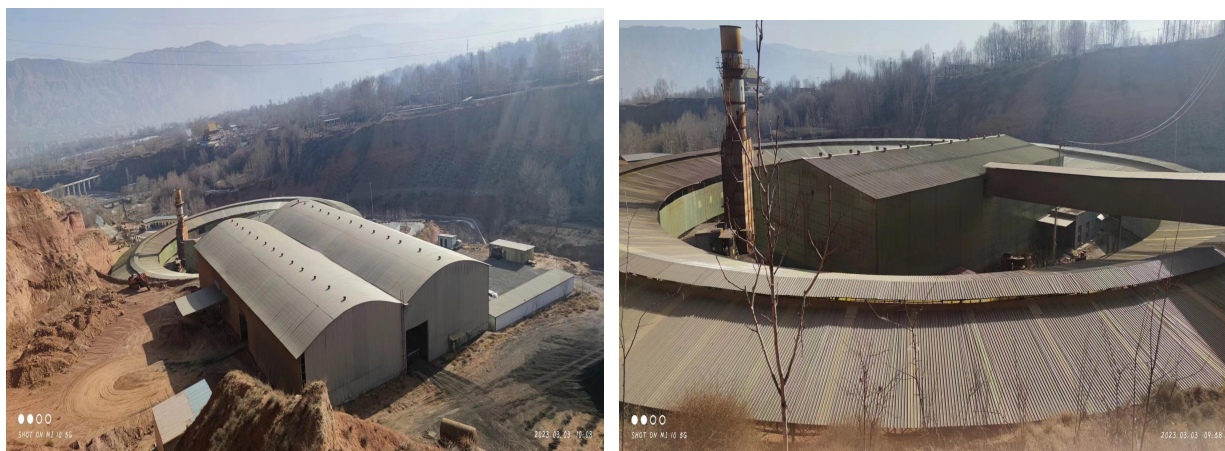
图 1-3 工业加工场地现场照片

矿山工业加工场地已建于矿区东南侧，主要有加工场地、制砖厂成品堆积区建于矿区南侧，占地面积  $4.32\text{hm}^2$ 。

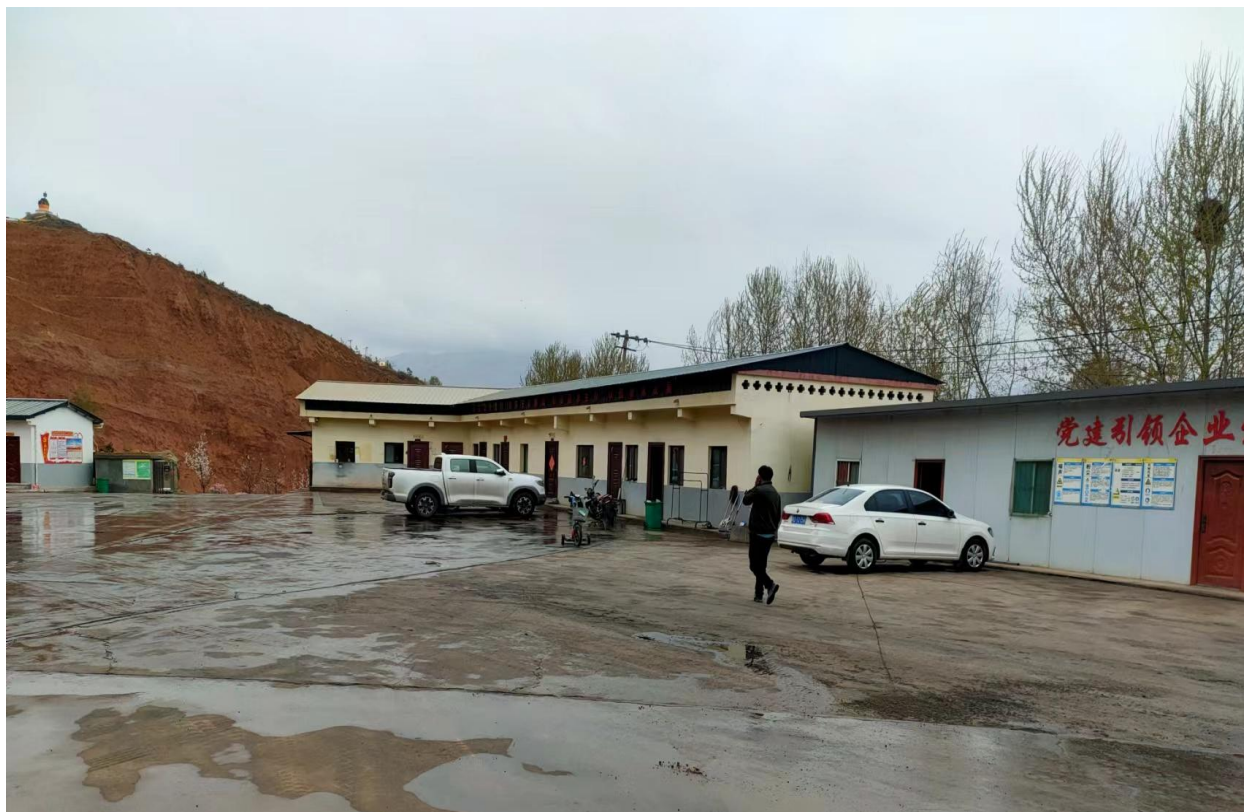
图 1-4 生活区现场照片

矿山生活区已建于矿区东南侧，主要有办公室，会议室、宿舍、食堂、厕所等；占地面积  $0.16\text{hm}^2$ 。成品堆积区布置于制砖厂东侧平缓地带，占地总面积为  $0.5\text{hm}^2$ ，

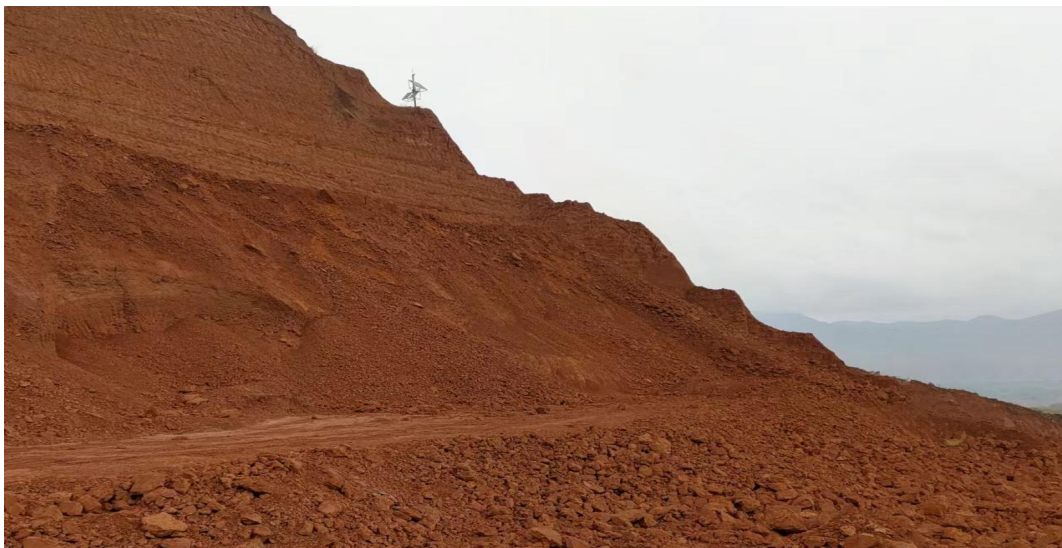
图 1-5 恢复治理区现场照片

主要分布在采矿权东部以往开采，形成台阶底宽 330m，顶宽 230m，高 65m，坡度为  $40^\circ$ ，挖损面积  $2.60\text{hm}^2$ ，包括开采边坡和采场底部。
