尖扎县马克唐镇解放村扎白多孔砖厂  
尖扎县马克唐镇解放村砖瓦用粘土矿  
矿山地质环境保护与土地复垦方案

二〇二四年四月

编制单位：青海领盛工程勘察设计院有限公司

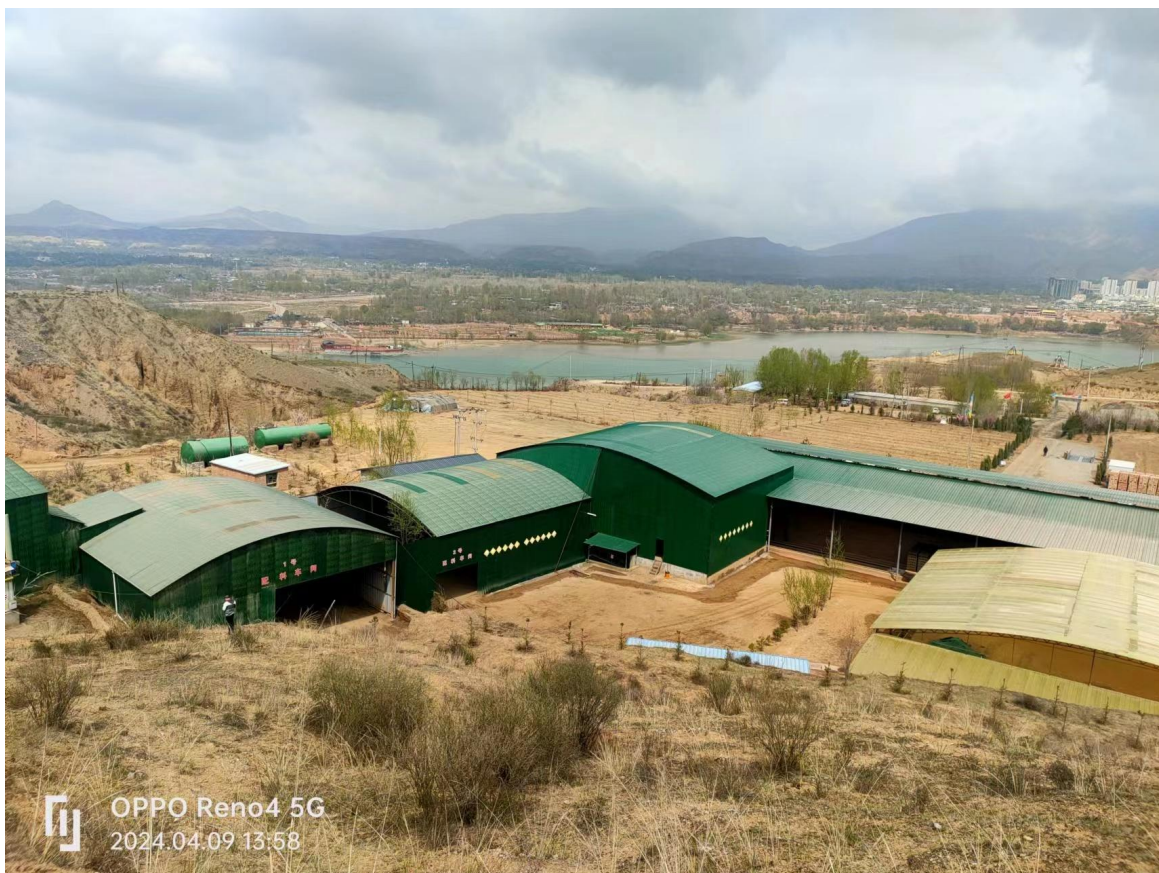
照片 1-1 矿山加工场地

根据现场调查，矿山加工场地已修建于矿区东侧，紧邻采矿场地，压占土地面积约  $3.19\text{hm}^2$ ，主要设施包括：生产车间、变压器、车库、料堆、综合材料库等。同时场地内部修建道路，长 286m，宽 4.5m，粘土路面。该场地修建于山前平缓地带，损坏方式主要以压占为主，土地利用现状类型为采矿用地。

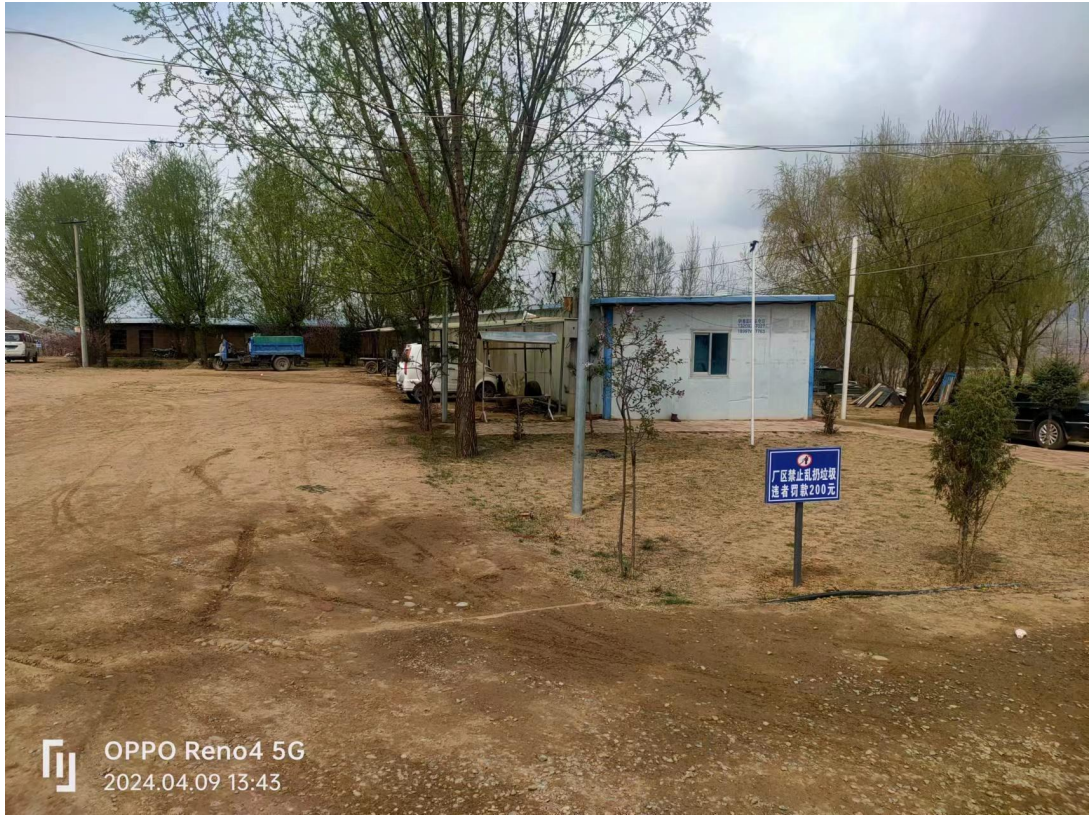
照片 1-2 矿山生活区

根据现场调查，矿山生活区已建于加工场地东侧，紧邻加工场地，距离采矿场地 220m，主要有行政办公室、职工宿舍、食堂等建筑，占地面积约  $0.47\text{hm}^2$ ，建筑面积约  $470\text{m}^2$ ，生活区房屋由彩钢复合板为墙体，以轻钢结构为骨架搭建而成，其底部为混凝土基地，混凝土厚度 20cm。该场地修建于山前平缓地带，损坏方式主要以压占为主，土地利用现状类型为采矿用地。

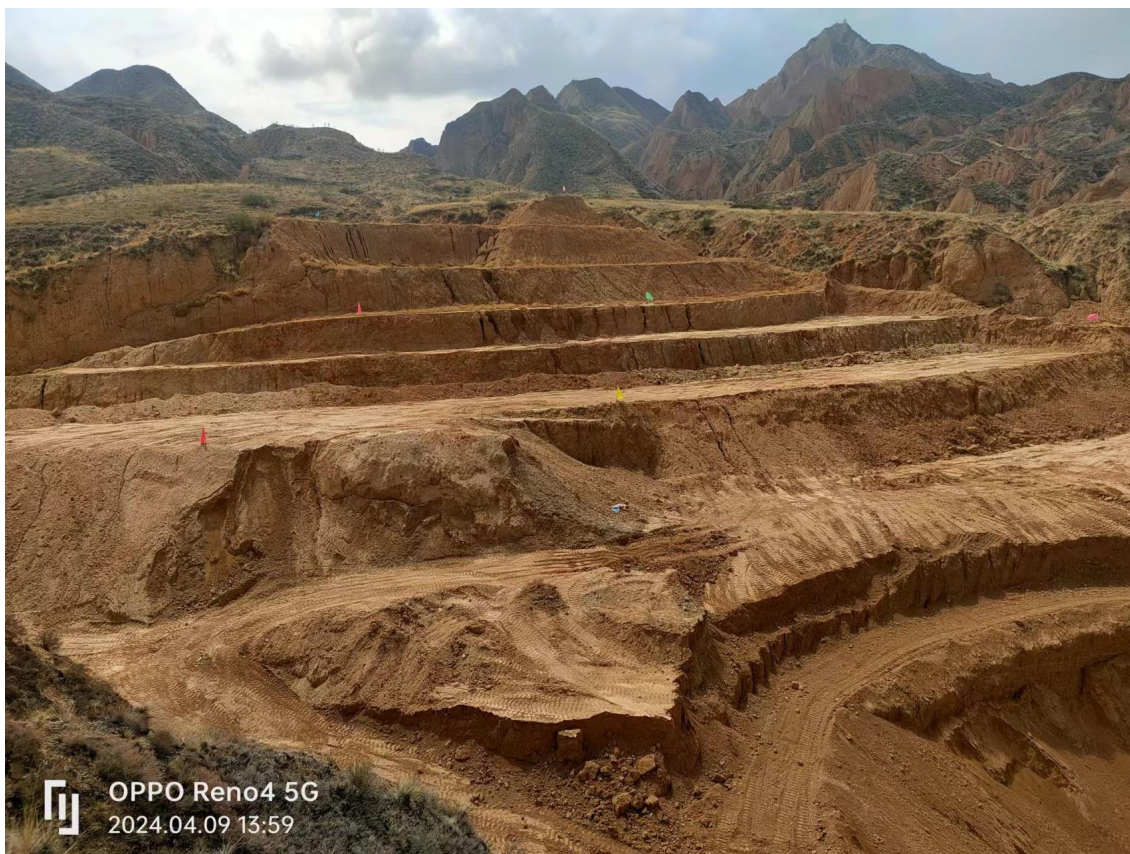
照片 1-6 矿区开采现状

该矿山为新建矿山，据现场调查及相关资料显示，该矿点在《尖扎县矿产资源总体规划（2016-2020）》中设置一处采矿权，采矿期限 2020 年 6 月 2 日至 2023 年 6 月 2 日。目前已注销。矿山经以往开采形成近东西长 90m，南北宽 164m 的开采面，高度约 35m，共形成 5 个台阶，台阶高度为 5-8m，宽 3-5m，挖损面积  $1.42\text{hm}^2$ ，同时周边形成一段边坡，坡面坡度  $15-45^\circ$ ，局部近直立，平均坡高约 11m，目前矿山未进行环境治理工作，后期矿山开采前应清除坡面堆积物等，消除地质灾害隐患（照片 1-6）。

该矿山为新建矿山，在调查过程中，采场范围内以往采矿活动行成一段不稳定采矿边坡 Q1：分布于采矿场周边，为人工开挖土质边坡，坡长为 105m，平均坡高为 35m，边坡角 15-45°，局部近直立，坡面倾向 90-270°，岩层近水平，坡向与地层倾向垂直，坡体由粘土层组成，边坡总体较稳定，但粘土层经多次采掘产生的扰动将会形成较多次生裂隙，因此容易在受到外力、重力震动作用下将会发生垮塌、崩落等地质灾害，且边坡顶部存在堆积物，其结构松散，如遇暴雨季节，容易遭受雨水冲刷，可能造成坡体滑塌等地质灾害。其发育程度中等，危害程度中等、危险性中等。

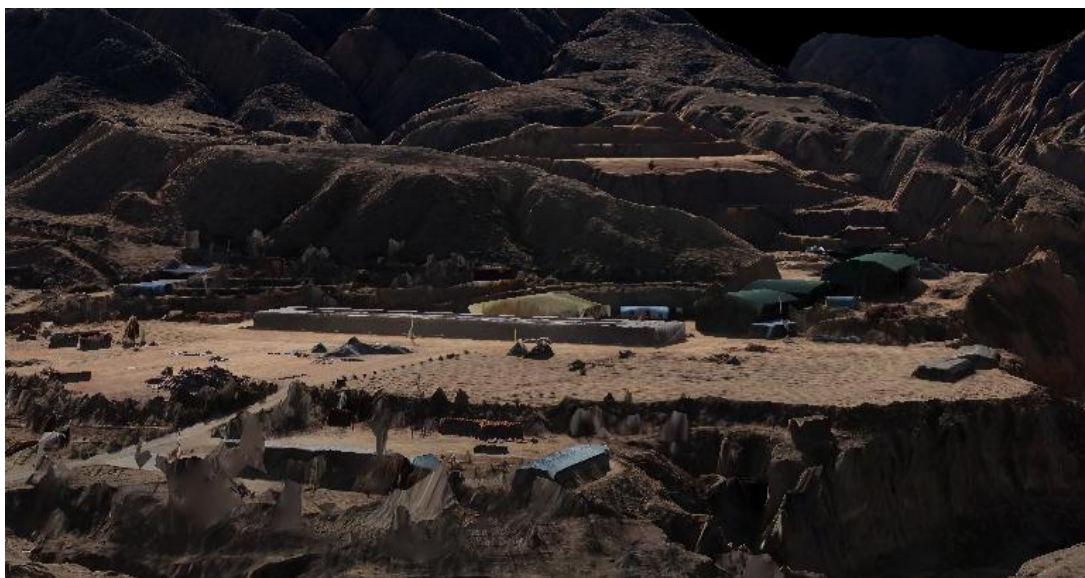
图 2-1 矿区地形地貌

矿区地势总体上呈西高东低，属高山丘陵地貌，区内新近系地层发育较厚，透水性较强，受流水侵蚀形成沟壑相间的地形，稳定性较差，极易受雨水的冲刷形成滑坡等地质灾害。矿区位于山前缓坡，区内海拔+2096m～+2042m，最大相对高差达 54m，区内山坡坡度一般 20～35°（图 2-1）。区内地形切割较强烈。区域上属强烈剥蚀区。自然排水条件较好。

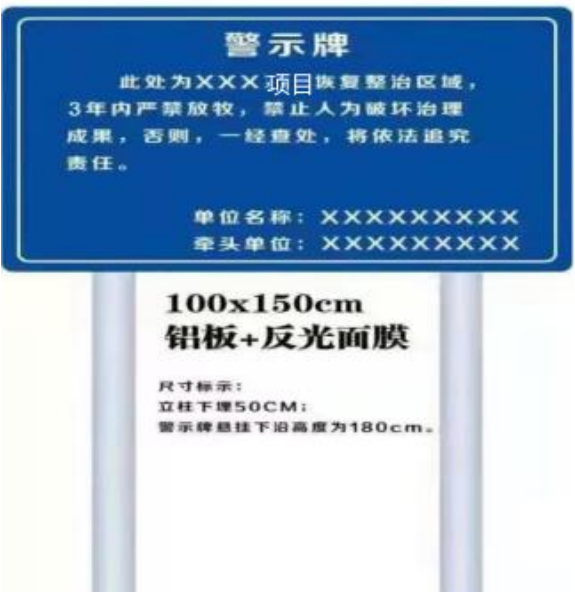
图 5-1 警示牌结构设计示意图

④警示牌安装。共需 5 块，用铁丝固定三角或四角绑扎在防护网上。警示牌采用普通铝板警示牌，规格 100×150cm。金属护栏安装应符合《草原围栏建设技术规程》相关规定。

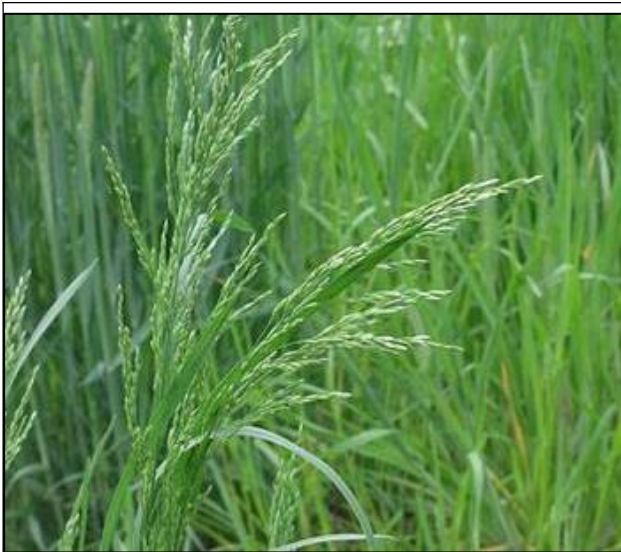
图 5-3 青海青海冷地早熟禾

| 序号 | 植物名称 | 科名 | 生物学特性 |
|---|---|---|---|
| 3 | 青海青海冷地早熟禾 | 禾本科 | 青海青海冷地早熟禾是我国特产牧草，其适应能力稳，耐盐碱、耐贫瘠，对土壤要求不严，草皮形成快，保水固土能力强。适宜在海拔 2500~5000 m 的高寒地区种植。-35℃的极端低温下能安全越冬，生长良好。 |

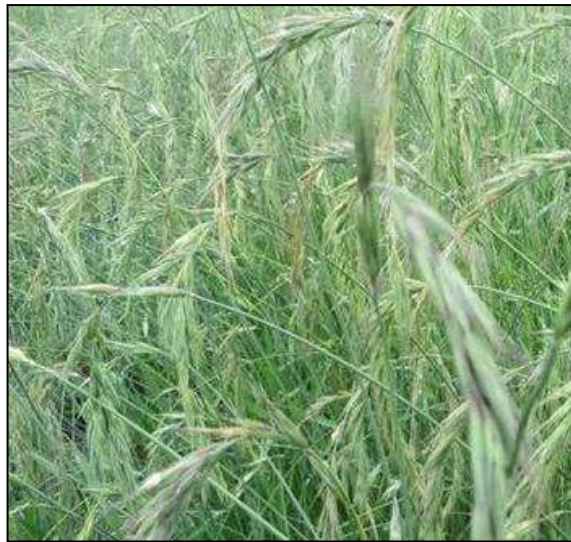
图 5-4 同德短芒披碱草

| 序号 | 植物名称 | 科名 | 生物学特性 |
|---|---|---|---|
| 2 | 同德短芒披碱草 | 禾本科 | 同德短芒披碱草为禾本科披碱属多年生疏丛型草本植物，根须发达，多而稠密，主要集中在 15-20cm 的土层、对水分、热要求不严，适应环境能力强。适应海拔高度范围在 450~4500m 的地区。 |
