青海奔晨建材有限责任公司尖扎县  
措周乡多让村建筑用砂石矿  
矿山地质环境保护与土地复垦方案

二〇一九年十二月

编制单位：青海青通工程咨询有限公司

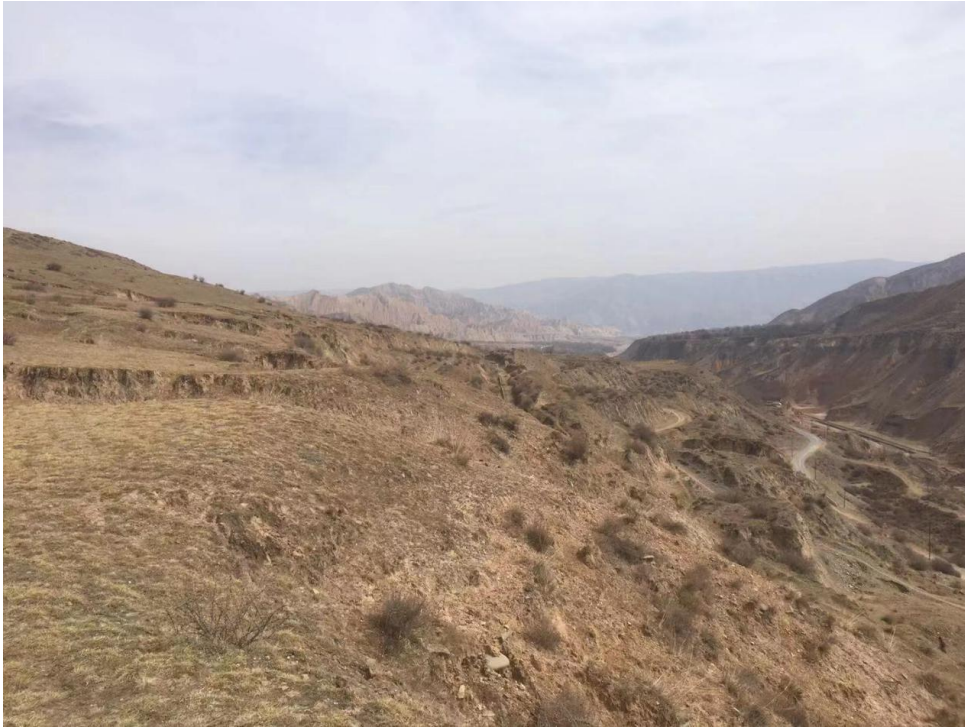
照片 1-1 矿区现状

本矿山为新申请采矿权，目前未开采破坏。拟开采的矿山范围为 20.00hm<sup>2</sup>。开采方式为露天机械开采。开采规模为 100 万 m<sup>3</sup>/a，矿山服务年限为 7.8 年。

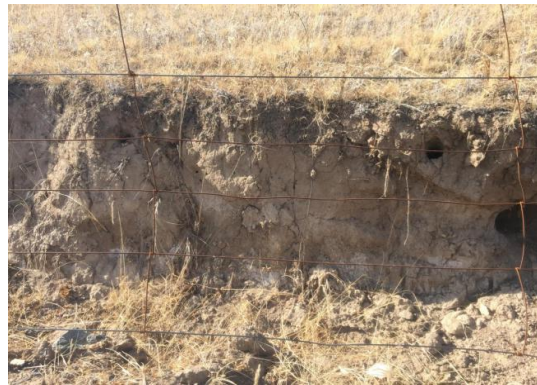
照片 2 矿区土壤

矿区土壤属于典型山地草甸土，土体较厚，一般在 30—50cm。成土母质为冲积物和洪积物。淋溶性强，通体无石灰反应，PH 值 7.0 左右，呈中性反应。有机质含量 6—15%，碳氮比 11—15 之间（见照片 2）。
