青海省尖扎县昂拉乡措加村建筑用灰岩矿
矿山地质环境保护与土地复垦方案

青海浙杰建材销售有限责任公司

2020年9月

编制单位：青海领盛工程信息咨询有限公司

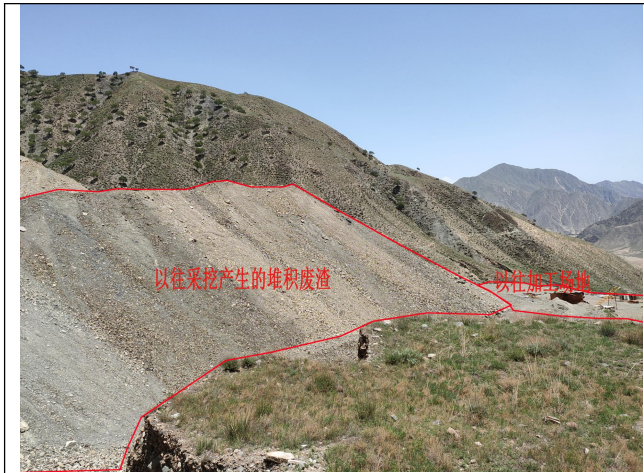
照片 1-1 以往采挖堆积废渣及加工场地

地貌景观的影响程度属较严重；矿权外围东侧存在以往采挖产生的堆积废渣，压占损毁了原有的地形地貌，压占面积约 0.54hm²，对地形地貌景观的影响程度属严重；以往加工场地位于矿权东侧，已受到压占损毁，压占面积约 0.80hm²，破坏了原有的地形地貌，对地形地貌景观的影响程度属较严重；矿山道路位于矿区北侧，为以往采挖遗留道路，挖损、压占，破坏了原有的地形地貌，对地形地貌景观的影响程度属较严重。

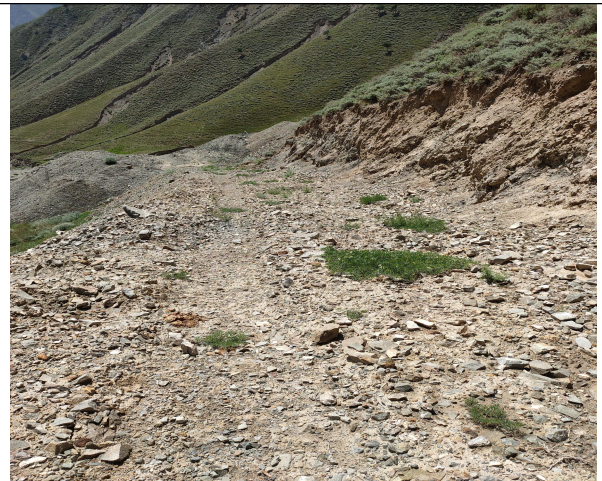
照片 1-2 矿山道路

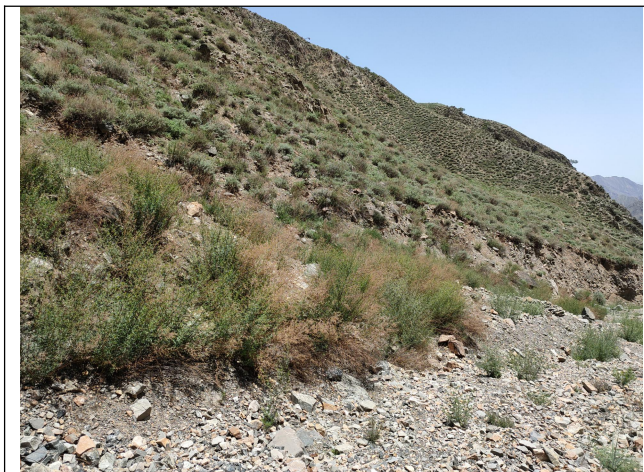
照片 1-3 采矿权范围-拟开采区

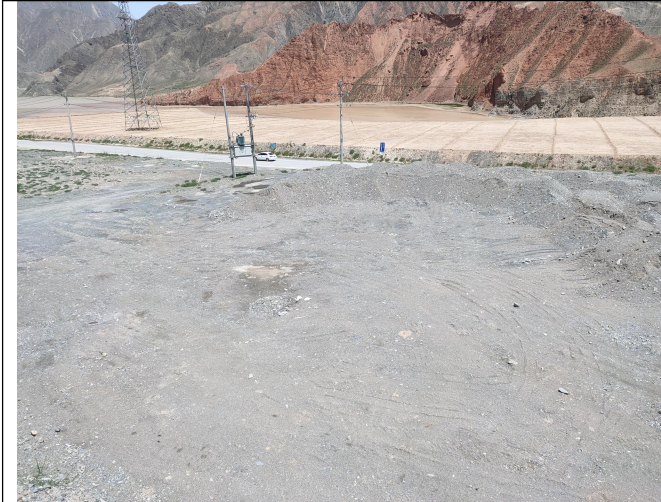
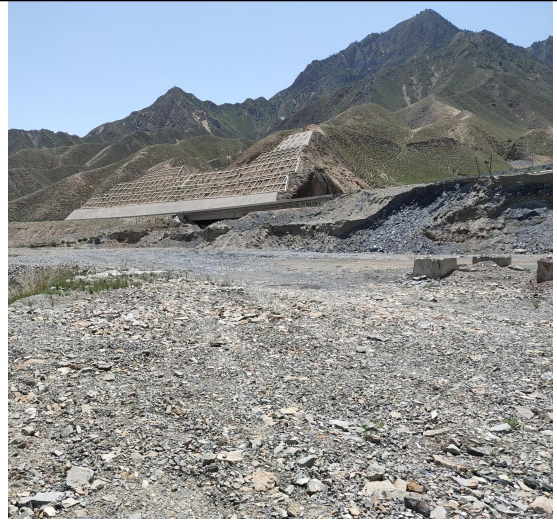
照片 1-5 拟建工业加工场地

照片 1-6 拟建工业加工场地
